Studija

**UKLANJANJE PREPREKA U SVRHU  
POBOLJŠANJA MIGRACIJE I MRIJESTA  
IHTIOFAUNE U PARKU PRIRODE  
HUTOVO BLATO**

Mostar, Prosinac 2024.

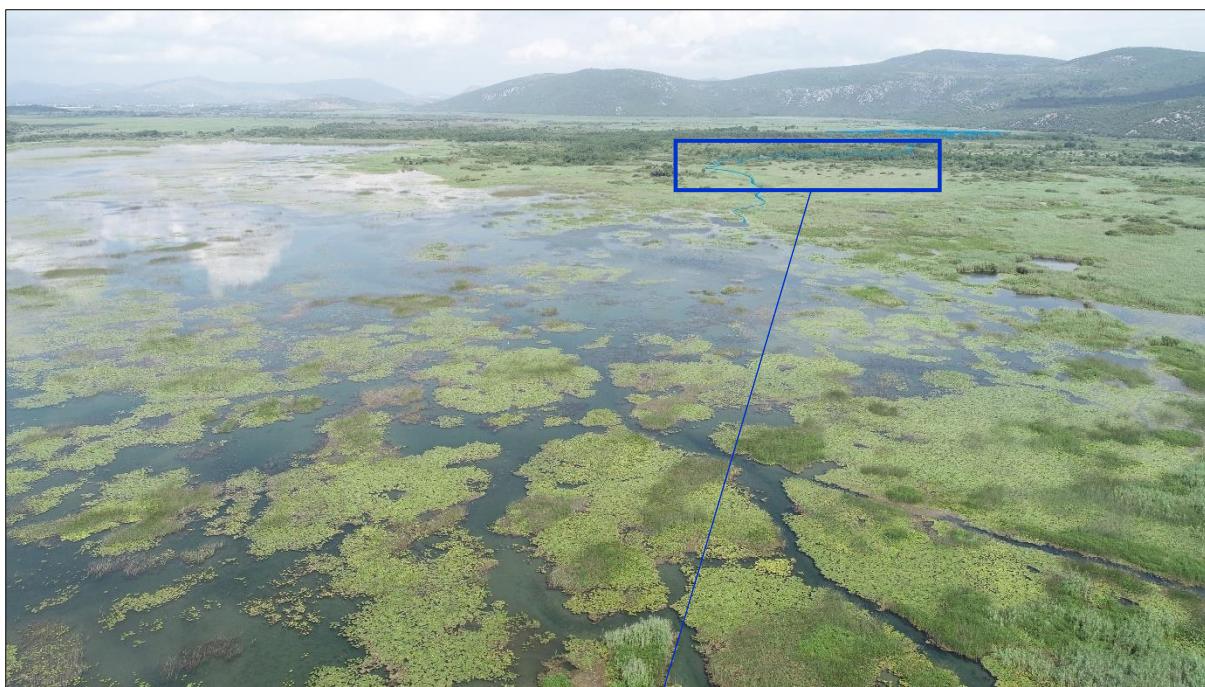
**Slika 11.** Vegetacijska pokrovnost sjeveroistočnog dijela Deranskog jezera i šire zone Jelimskog jezera. Cijelo područje je obrasio vodenim i poluvodenim vegetacijskim zajednicama. Plavi pravougaonik: dio područja oko jaruge Šarčevac, na kojoj su identificirane vegetacijsko-zemljane prepreke za uklanjanje.

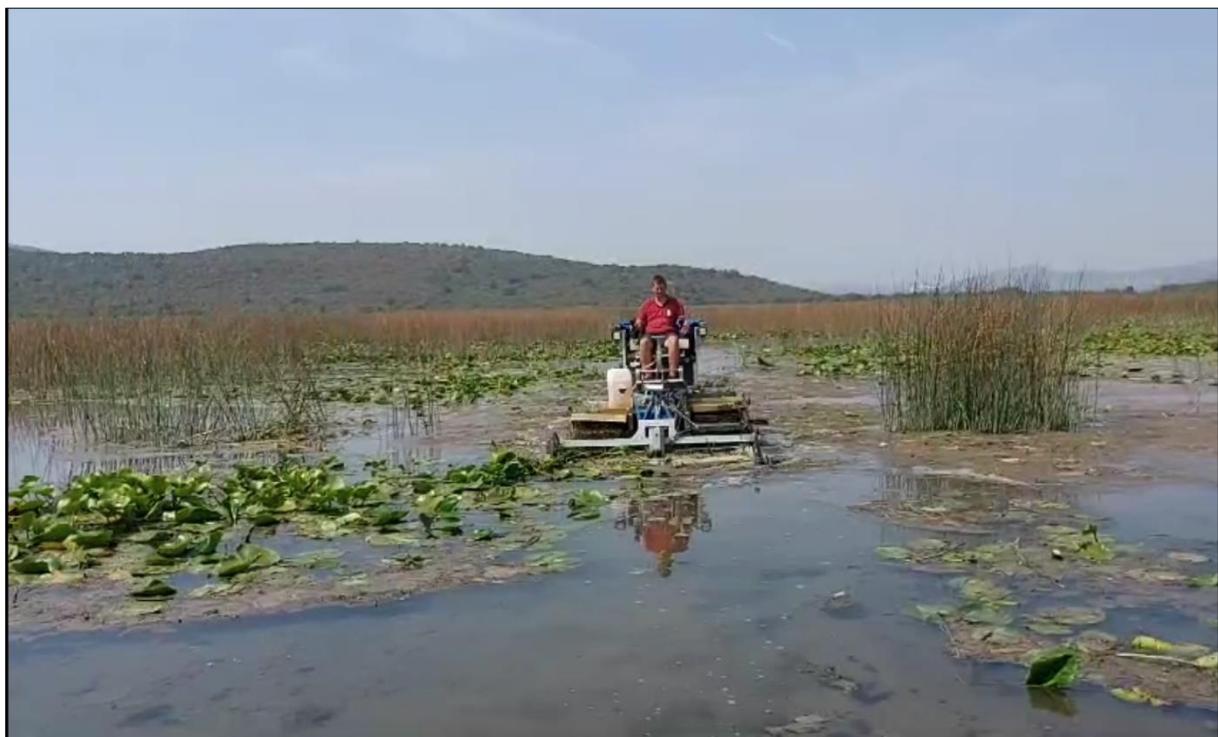
**Slika 14.** Čišćenje dijela Jelimskog jezera, kao dijela predaktivnosti na pripremi za uklanjanje hidro-morfoloških barijera.

Radovi na uklanjanju ovih prepreka su generalno uključili sanitarno šišćenje unutar drvenaste zajednice hidrofilne vegetacije vrba, crne topole i rakite iz priobalnog područja kanala. Radovi sanitarnog čišćenja u priobalnom pojasu su uključili i uklanjanje zajednica tršćaka i rakite u asocijaciji sa busenastim šašom (karta 2.). Pored navedenih, realiziranim radovima su očišćeni središnji dijelovi kanala koji su bili mjestimično ili potpuno obrasli sa hidrofitskom vegetacijom koja je ukorijenjena po dnu kanala.

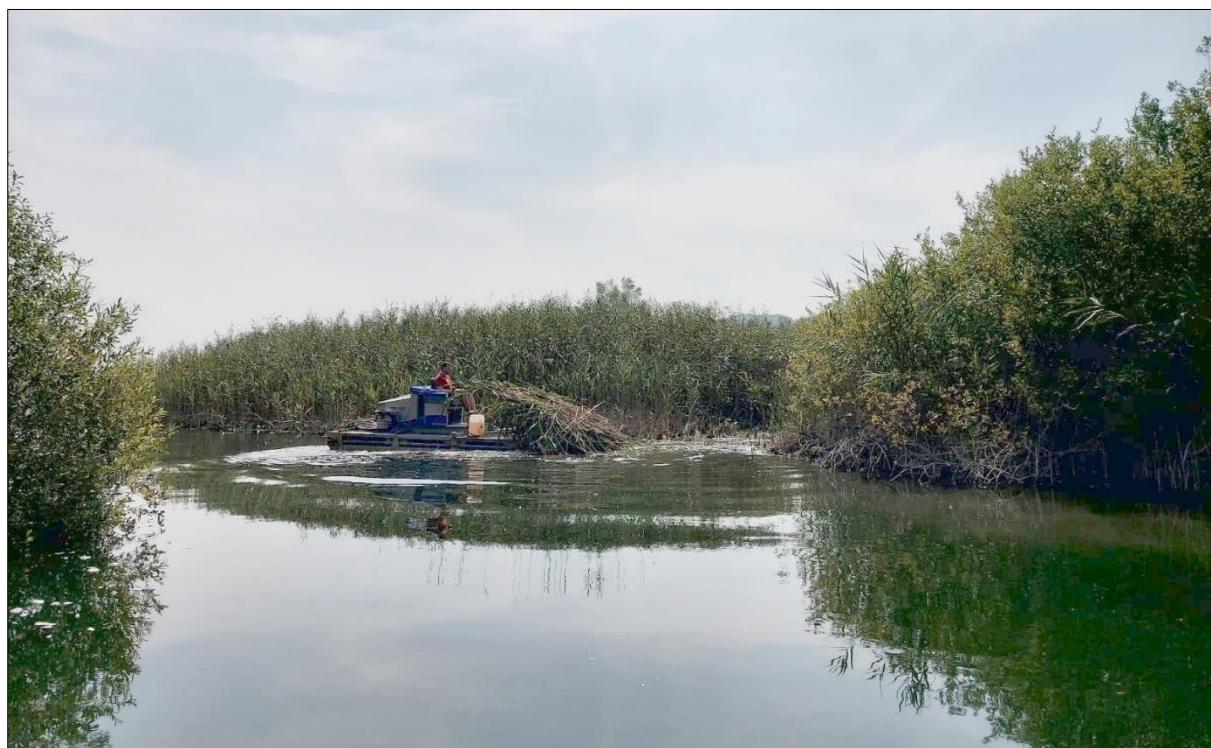
**Slika 16.** Transport iskovanog materijala iz priobalnih dijelova kanala na druge adekvatne lokacije realiziran je korištenjem amfibijskog stroja.

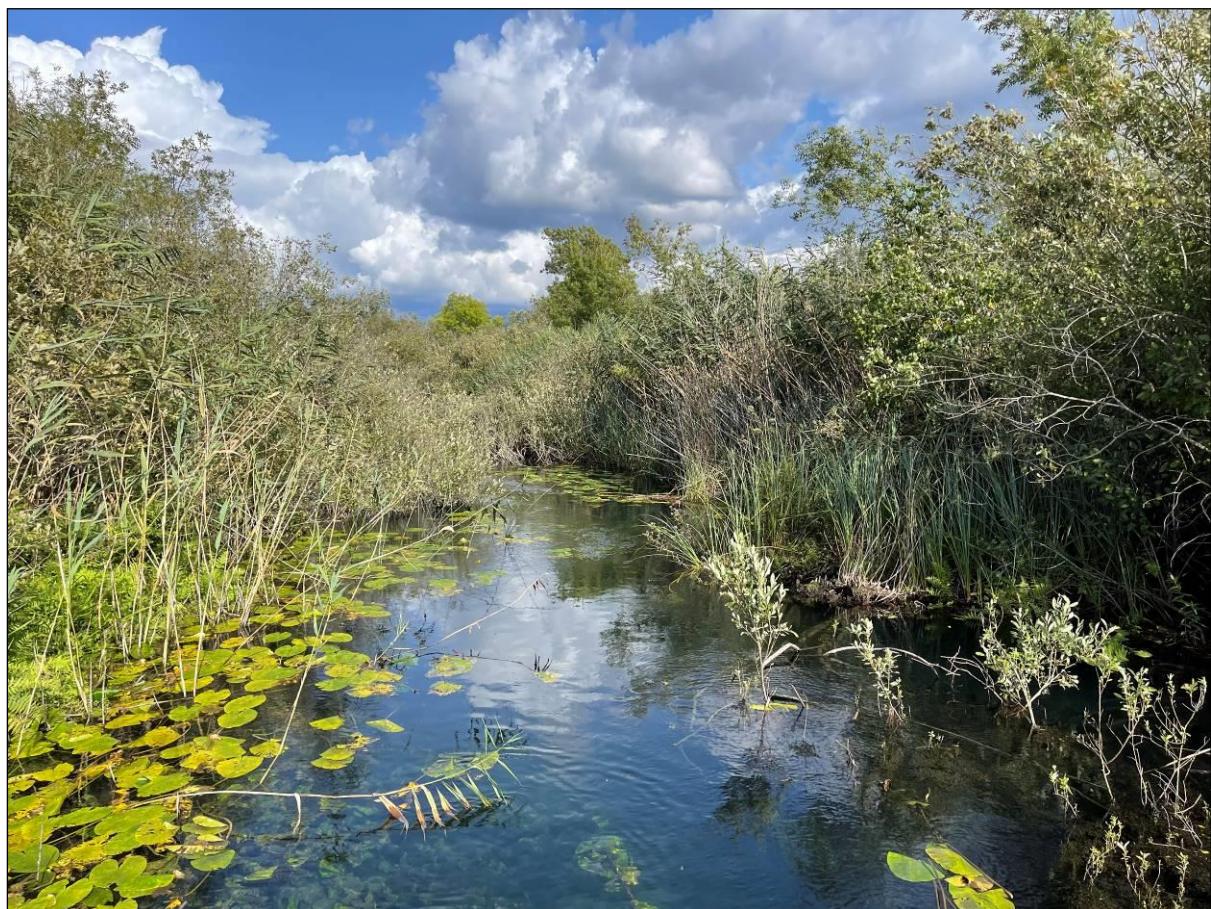
**Slika 18.** Središnji dio jaruge Šarčevac.

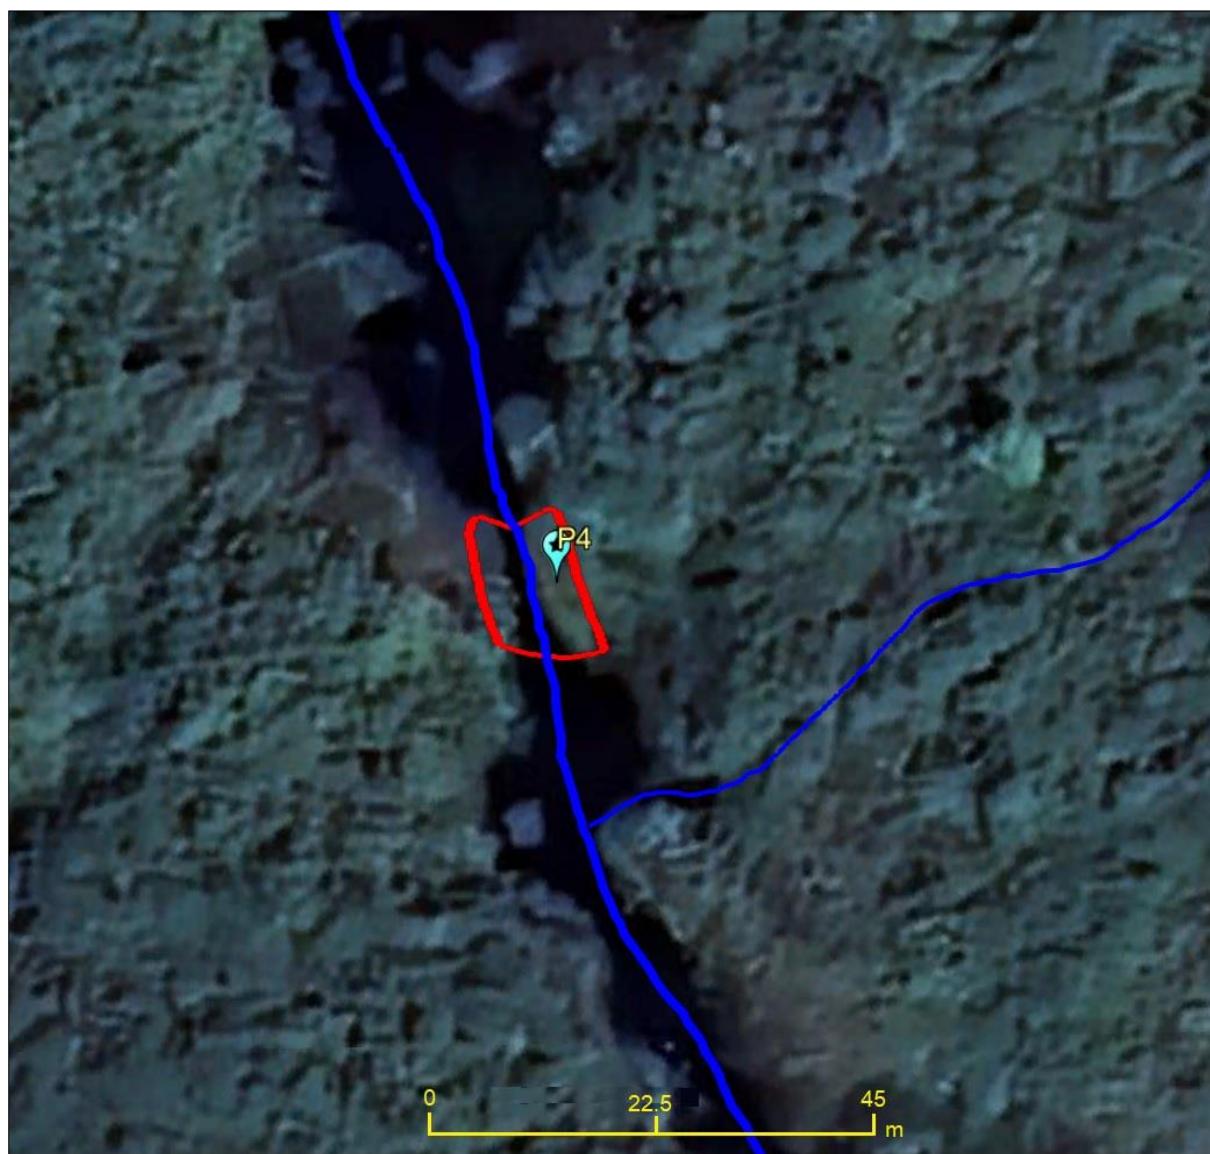
Karta 10. Topografski položaj prepreke 4.

Prepreka 4 je locirana na Jelimskoj rječini, na oko 415 m udaljenosti od završetka prethodne prepreke 3. Prepreka 4 je također bila formirana od nataloženih suspendovanih i vučenih nanosa na kojima su se nastanile zajednice poplavnih šuma vrbe i šibljaka rakite (*Salicetum purpureae* (Wendbg. 1952) u interakciji sa zajednicom klasastog kročnja i lokvanja *Myriophyllo-Nupharatum* (W. Koch 1926.) (karta 10.).

Minimalna površina obuhvaćena eko-restauracijskim radovima je iznosila  $135\text{ m}^2$ . Minimalna dužina ekorestauriranog segmenta u zoni oregrade 4. je iznosila oko 15 m. Debljina uklonjenih zakorijenjenih busenova na ovoj prepreci je iznosi oko 6.0 m. Minimalna količina materijala uklonjena iz ove hidro-morfološke pregrade iznosi  $780\text{ m}^3$ .

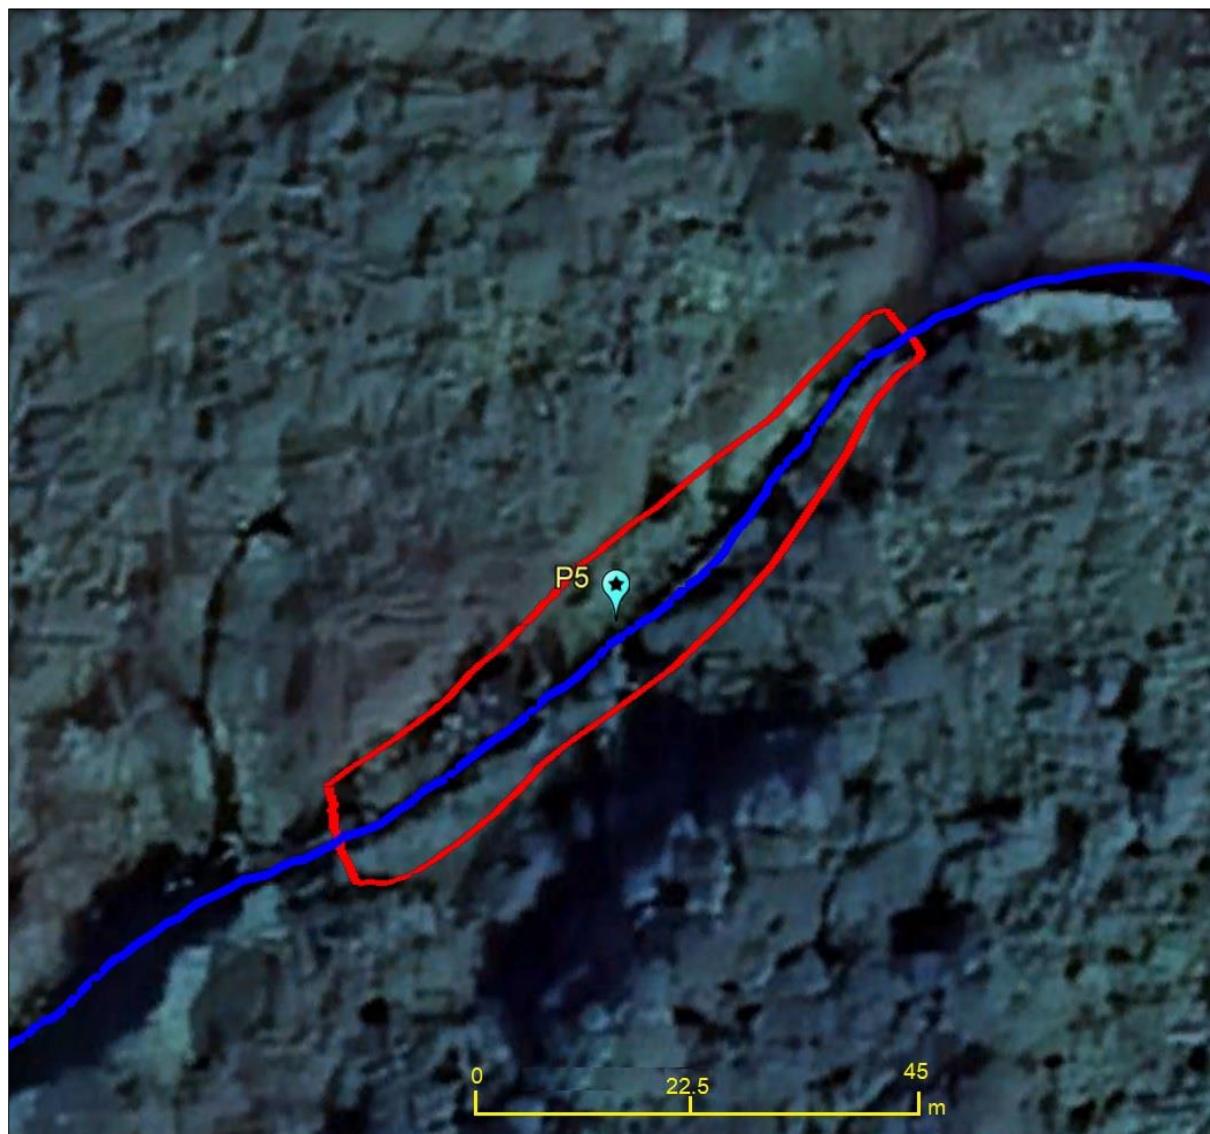
Karta 11. Topografski položaj prepreke 5.

Prepreka 5. je locirana na Jelimskoj rječini, na udaljenosti od 374 m od završetka prethodne prepreke 4. Prepreka je nastanjena od sličnih vegetacijskih zajednica, odnosno dominantno je formirana od zajednica vodenjara, *Lemnetum trisulcae* (Knapp et Stoppers, 1962.) i *Hydrocharietum morsus – ranae* (Van Langendonck, 1935.) (karta 11.)

Minimalna površina obuhvaćena eko-restauracijskim radovima iznosila je  $750\text{ m}^2$ . Minimalna dužina kanala obuhvaćena čišćenjem i uklanjanjem mujevito-hidrofitskih naslaga je iznosila preko 80 m. Debljina uklonjenih naslaga zoni prepreke iznosila je oko 5.0 m. Minimalna količina metrijala uklonjenog sa hidro-morfološke barijere u zoni češćenja i sanitarnog uređenja je iznosila oko  $4,000\text{ m}^3$ .

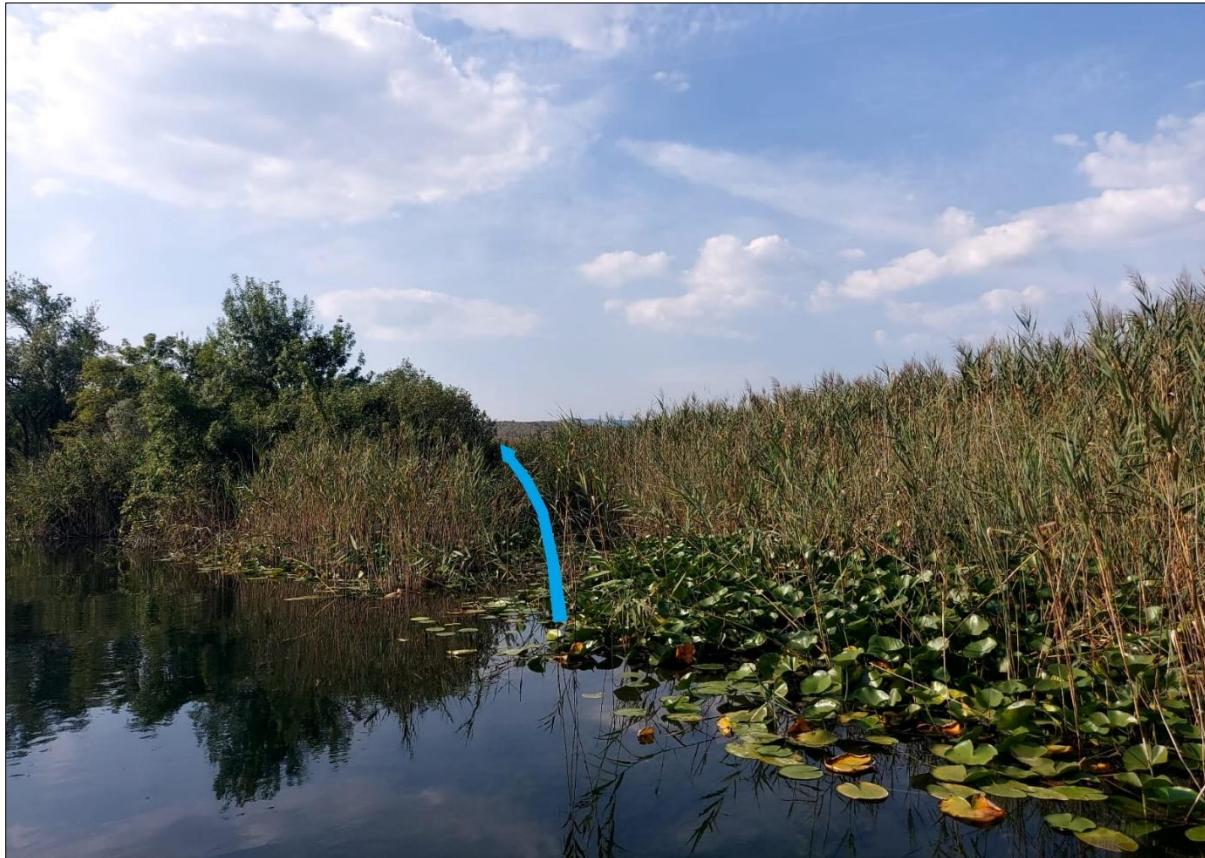
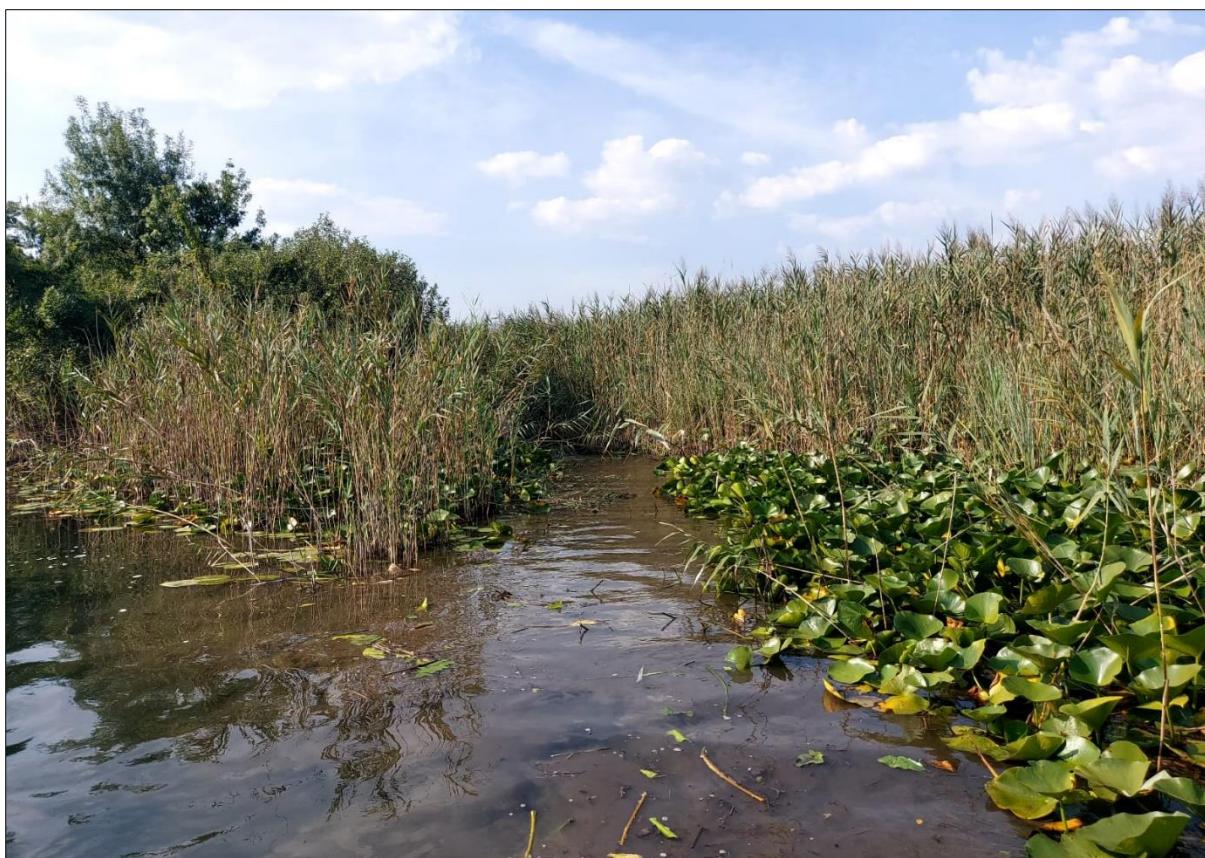
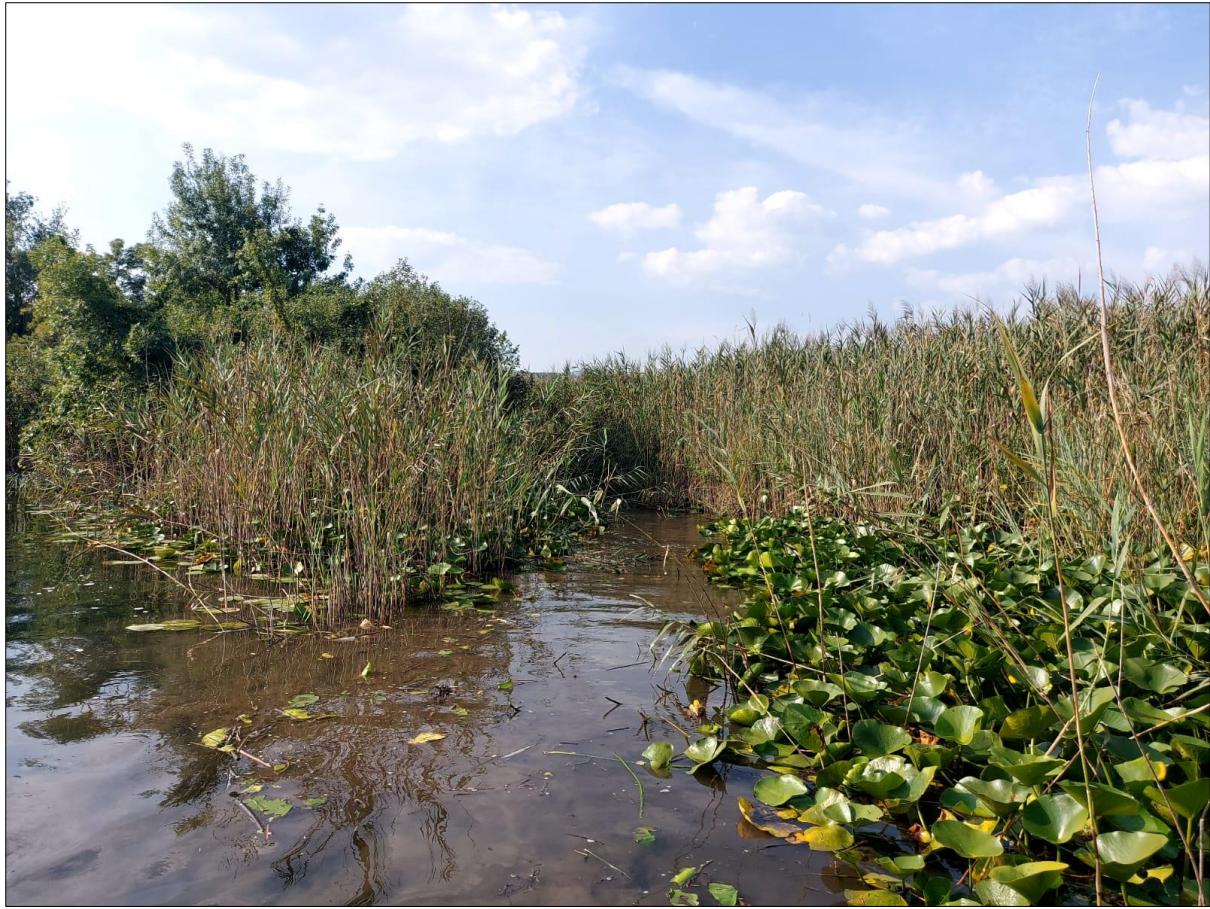
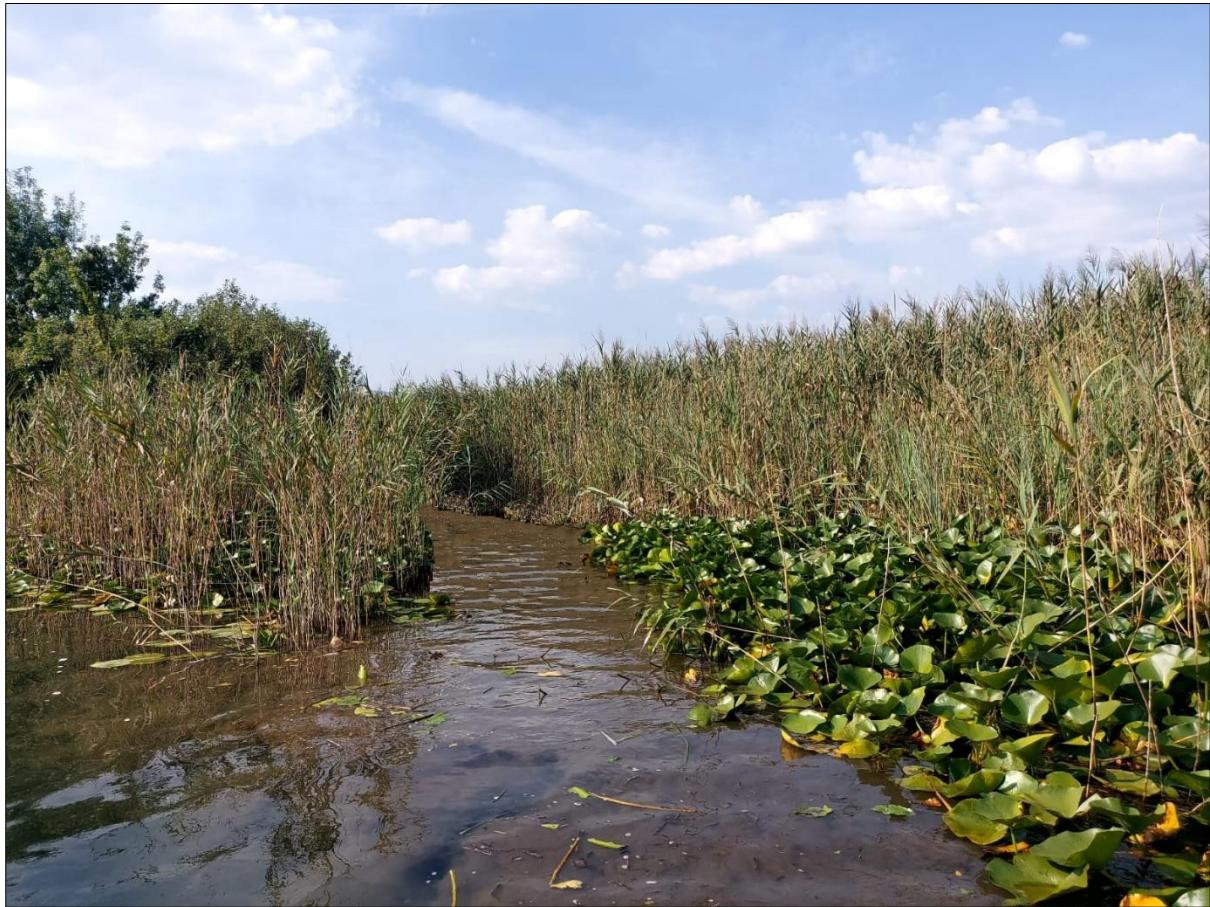
**Foto dokumentacija radova na pregradi 6.**

Prepreka 6. je zadnja prepreka je locirana na Jelimskoj ričini, na 82 m od nizvodno od prethodne prepreke 5.(karta 12.). Zakorjenjene busenove dominantno tvori zajednica vodenjara klasastog kročnja i lokvanja *Myriophyllo-Nupharatum* (W. Koch 1926.), koja pripada heliofitskim vodenjarmama sa lokvanjem (*Nuphar luteum*) ili sa lopočom (*Nymphaea alba*). Pored nje pregradu tvori i vegetacijska zajednica iz porodice žabogriza *Elodeetum canadensis* Eggler 1933 (orig. (Nedelcu 1967): Ass. *Elodeetum canadensis* (Pign. 1953) Soó 1964. te sporadično zajednice poplavnih šuma vrbe i šibljaka rakite (*Salicetum purpureae* (Wendbg. 1952).

Površina obuhvaćena eko-restauracijskim radovima minimalno je obuhvatila oko 550 m<sup>2</sup>. Ukupna dužina segmenta obuhvaćenog ovim radovima je iznosila oko 55 m. Debljina uklonjenih naslaga hidro-morfološke prepreke iznosila je oko 6.0 m, tako da ukupna količina materijala uklonjenog iz cijelog segmenta pregrade 6. iznosila preko 3,000 m<sup>3</sup>.

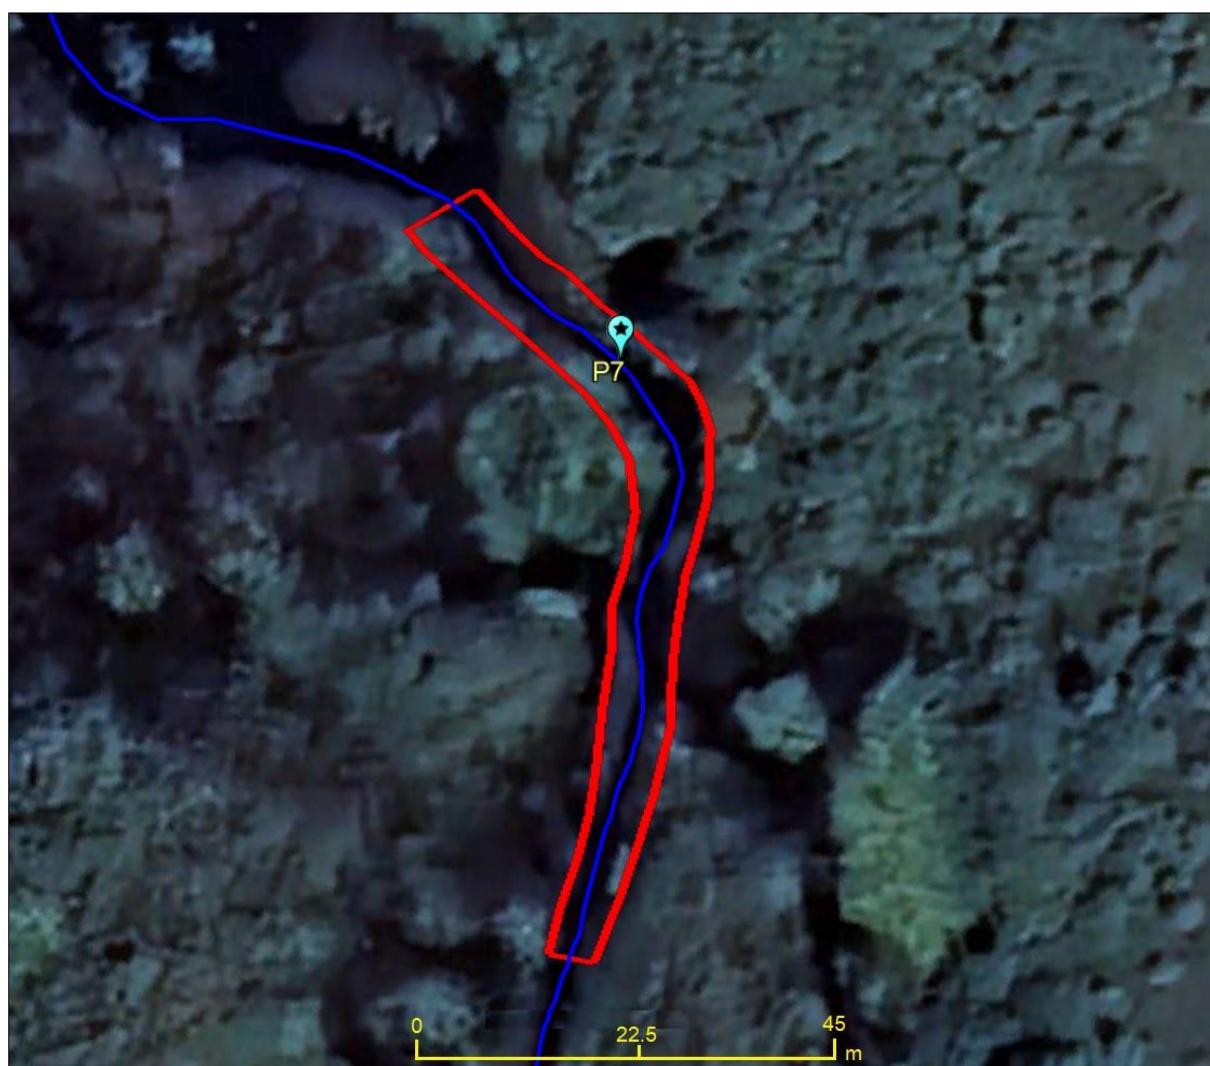
**Karta 13.** Topografski položaj prepreke 7.

Prepreka 7. je locirana na samom početku jaruge Šarčevac, odnosno na oko 74 m udaljenosti od sutoke sa Jelimskom rječinom (karta 13.). Dominantne vegetacijske zajednice koje nastanjuju ovu muljevito-hidrofitsku pregradu su poplavne šume vrbe i topole i šibljaka rakite - *Salicetum purpureae* (Wendbg. 1952) te čeljastog mrijesnjaka i morske podvodnice *Potameto-Najadetum* (Horvatić et Micevski 1960).

Minimalna dužina segmenta u zoni pregrade obuhvaćenog eko-restauracijskim radovima je iznosila oko 100 m, dok je površina uređenja i čišćenja minimalno iznosila oko  $700 \text{ m}^2$ . Dubina uklonjenih naslaga u zoni pregrade iznosila je oko 5.0 m, odnosno minimalna količina uklonjenog i deponovanog materijala je iznosila preko  $3,300 \text{ m}^3$ .

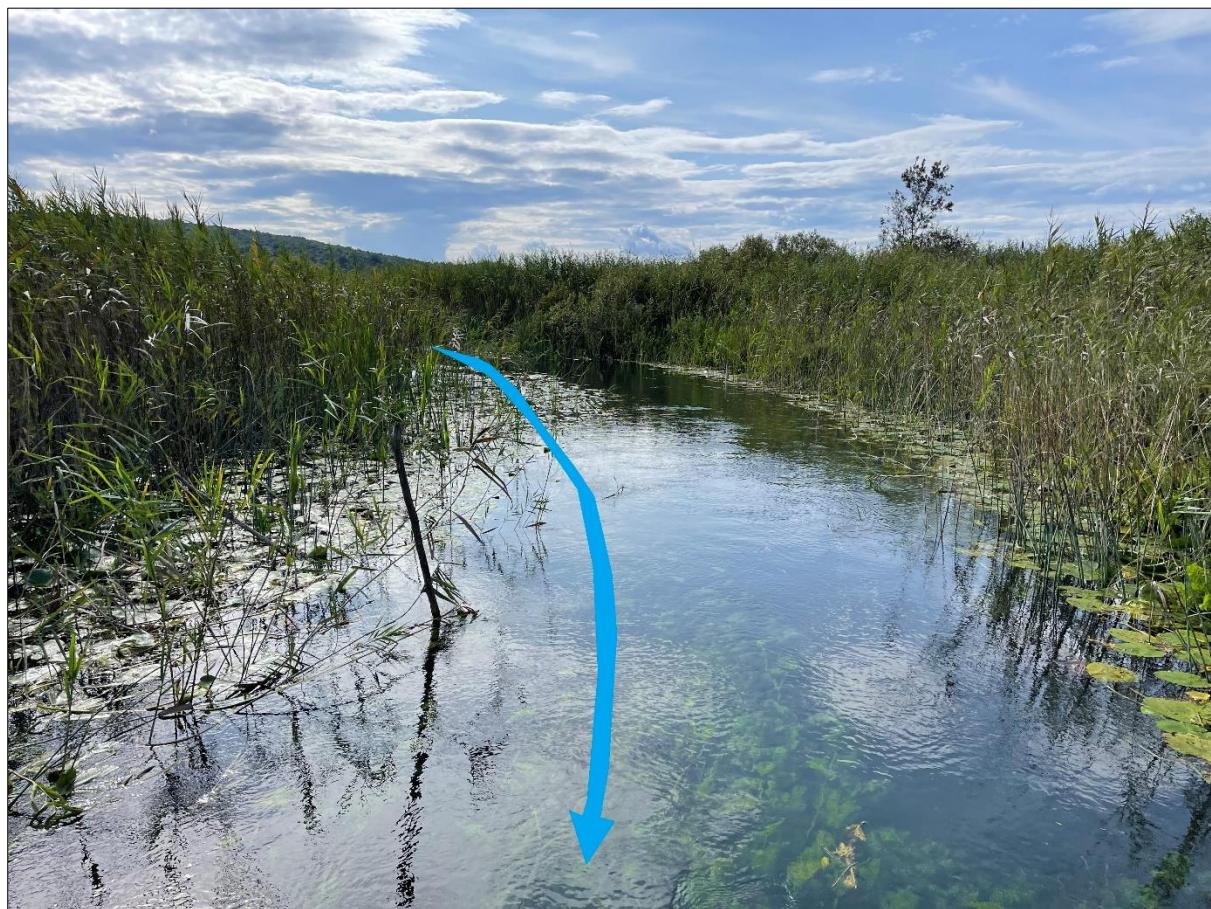
**Slika .** Jaruga Šarčevac u široj zoni ušća u Deransko jezero. Vodosnadbjevenost jaruge i njen proticaj su znatno povećani nakon implementacije projektnih aktivnosti na uklanjanju barijera.
